## Estudio del Problema de Inundaciones en el Municipio de San Juan, Puerto Rico

Volumen II

Puntos de Descargas a  
Cuerpos de Agua

Región No. 1

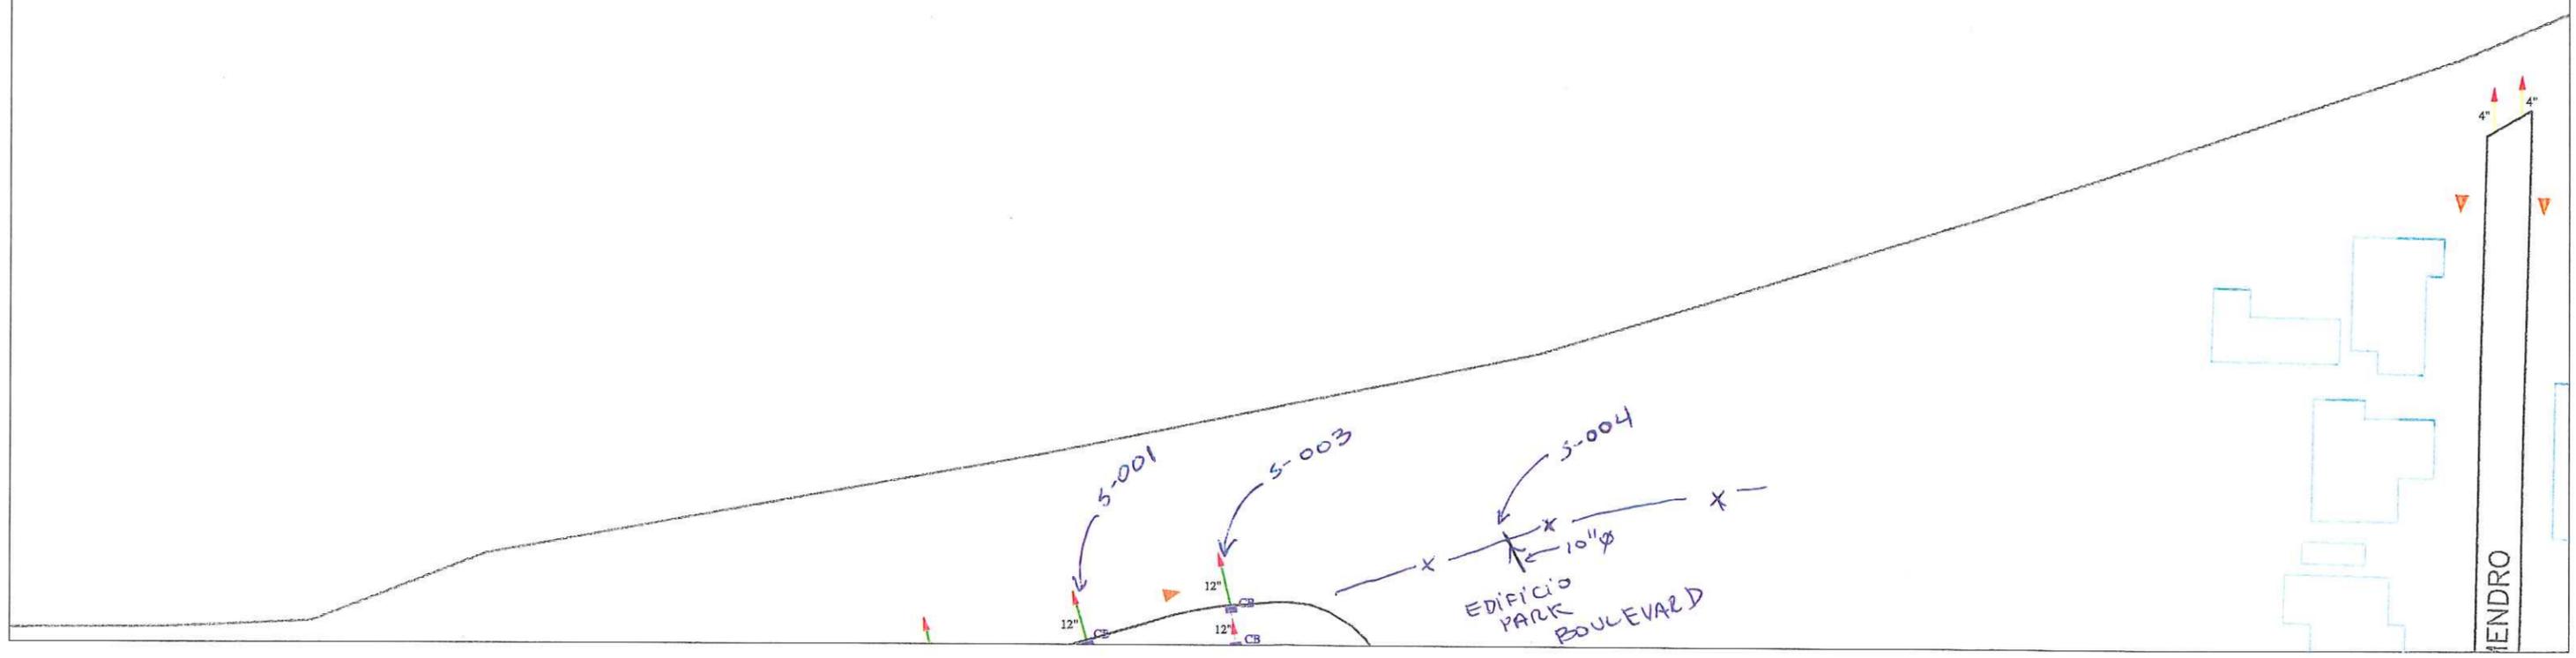
# K5b

En este estudio se analizaron las cuadrículas K5d, K5c y K5b. De las estructuras analizadas tenemos que el 100% están limpias. Hay varias estructuras que se encontraron en el lugar que no estaban identificadas en los dibujos del Municipio de San Juan.
